STRATEGIA POPRAWY BEZPIECZEŃSTWA PRZECIWPOWODZIOWEGO W REJONIE ZBIORNIKA RETENCYJNEGO RONTOK MAŁY W GOCZAŁKOWICACH-ZDROJU

Seminarium podsumowujące
realizację prac

Kraków, 20.09.2010

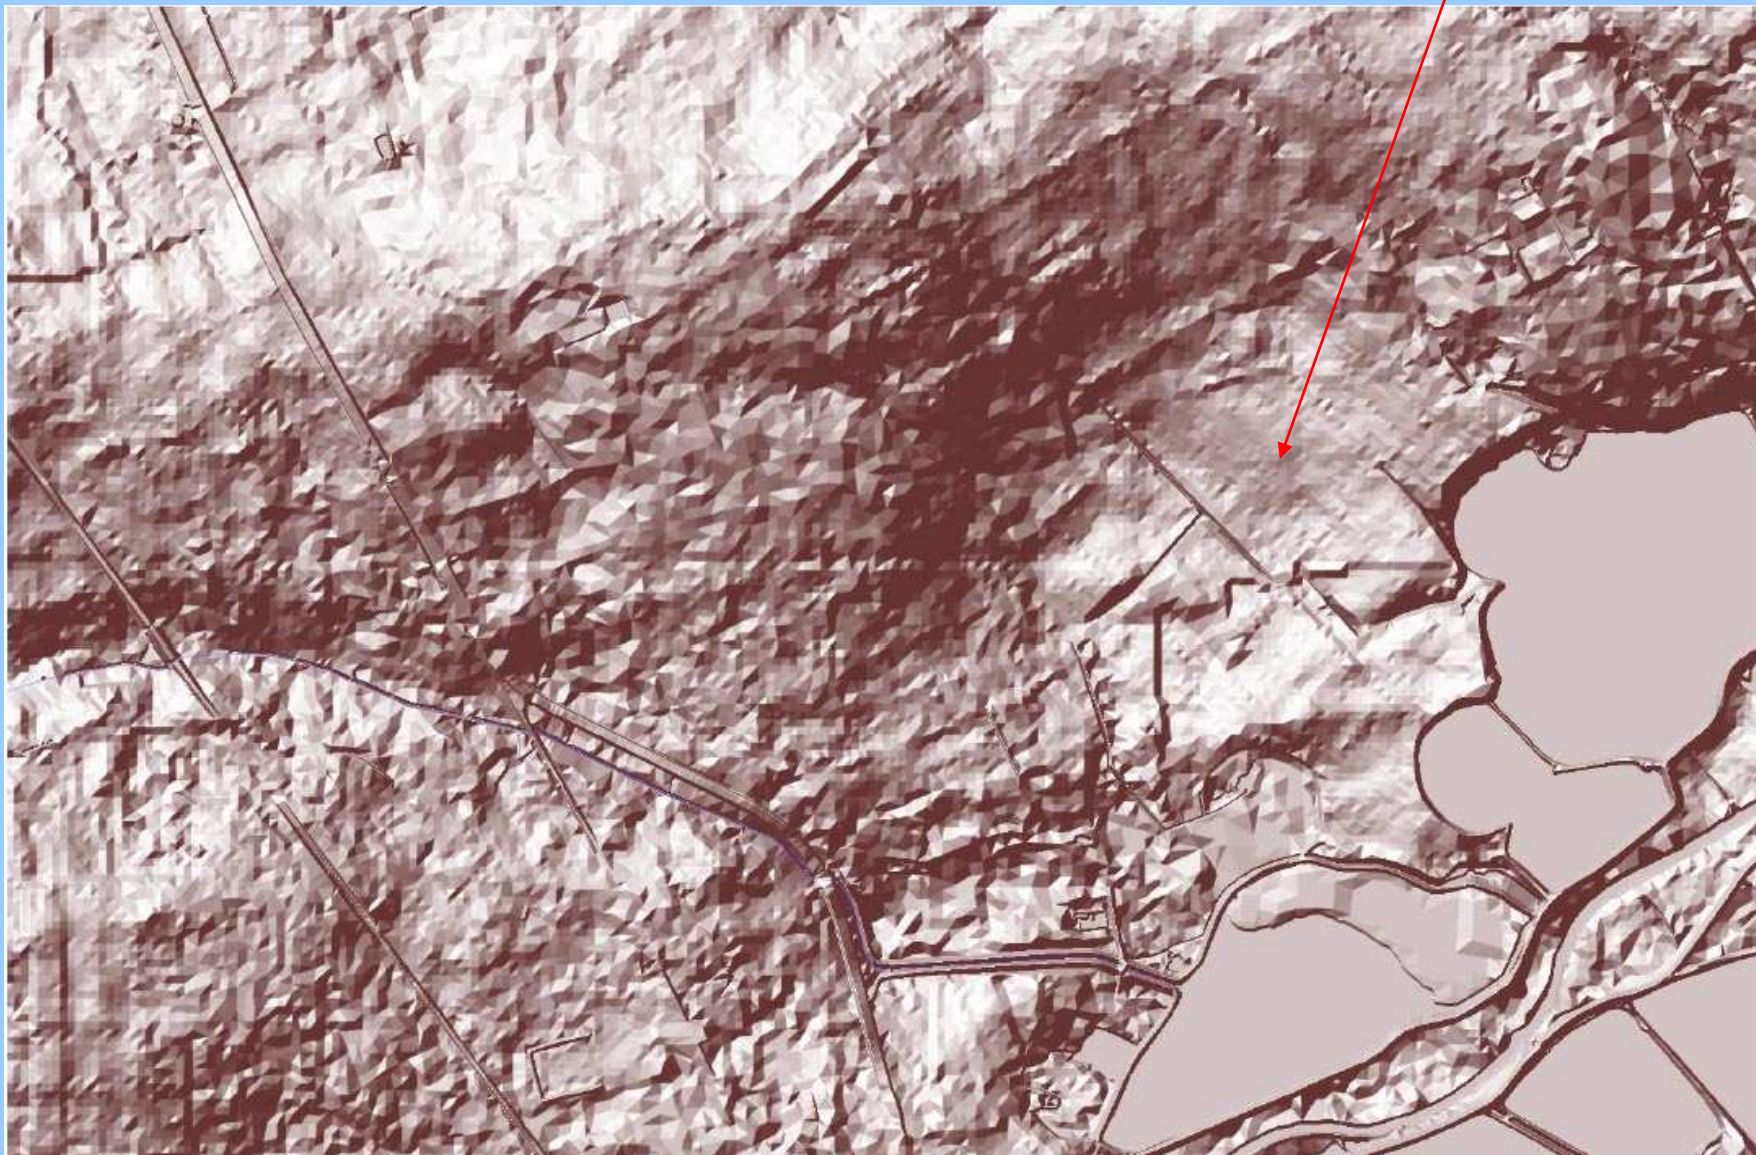
Cieniowany numeryczny model terenu – 2009 r.

Osiadania terenu –
szkody górnicze

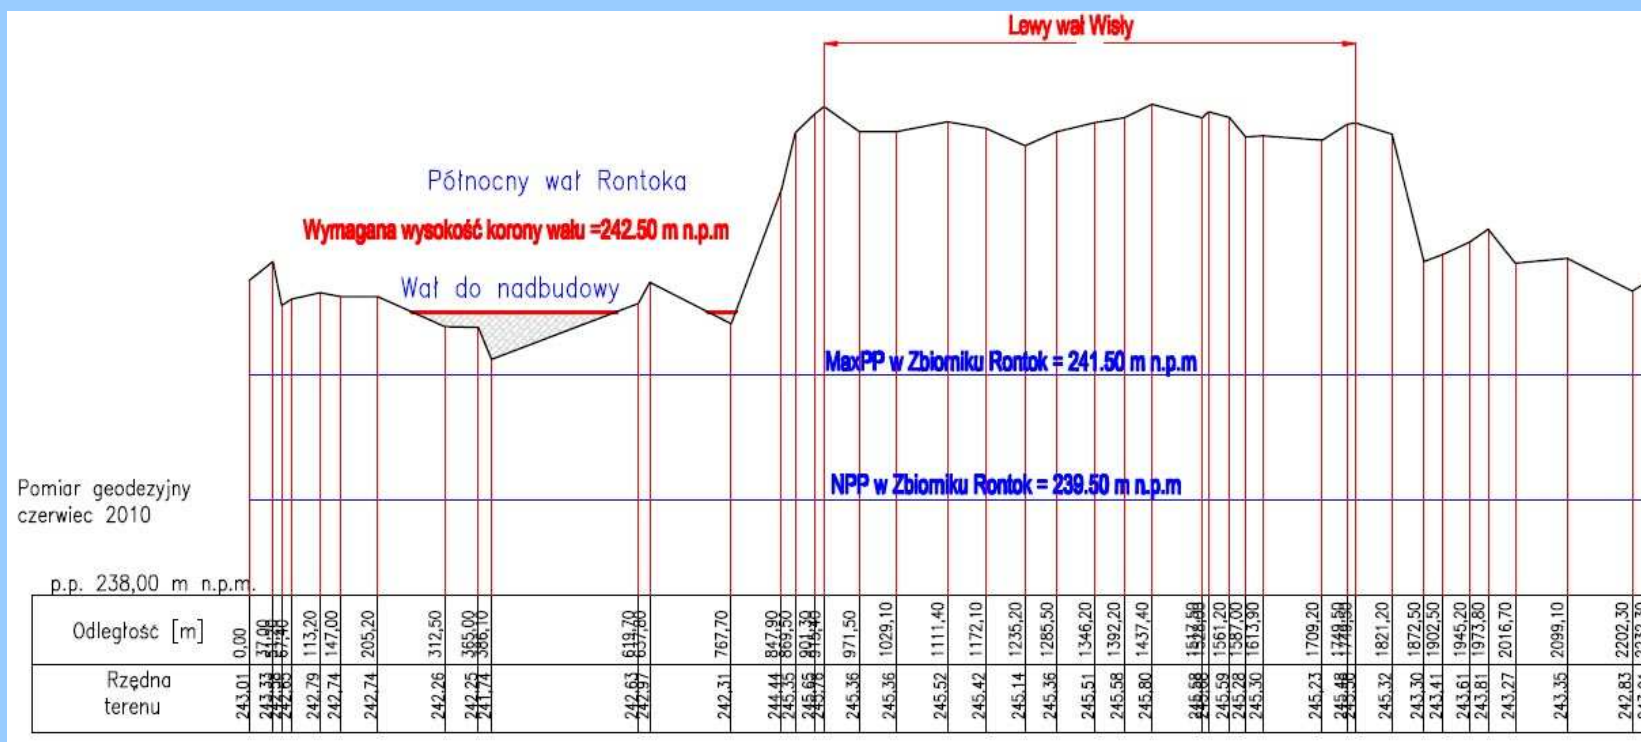
1. Wał piętrzący wody zbiornika Rontok jest usypany z łupków ilastych, po dokonaniu odwiertów kontrolnych można stwierdzić że stopień zagęszczenia nie odpowiada wymogom jakie stawia się wałom tej klasy i wynosi $I_s=0,35-0,4$. Wartość ta powinna wynosić (normatywy WTWiO) $I_s \text{ min}=0,92$. Od północnej strony wału Rontoka wały są za niskie o 70 cm. Poprawa zagęszczenia nasypu statecznego wału jest z technicznego punktu widzenia niewykonana. Konieczne jest dosypanie półki (przypory) od strony odpowietrznej z materiałów przepuszczalnych.

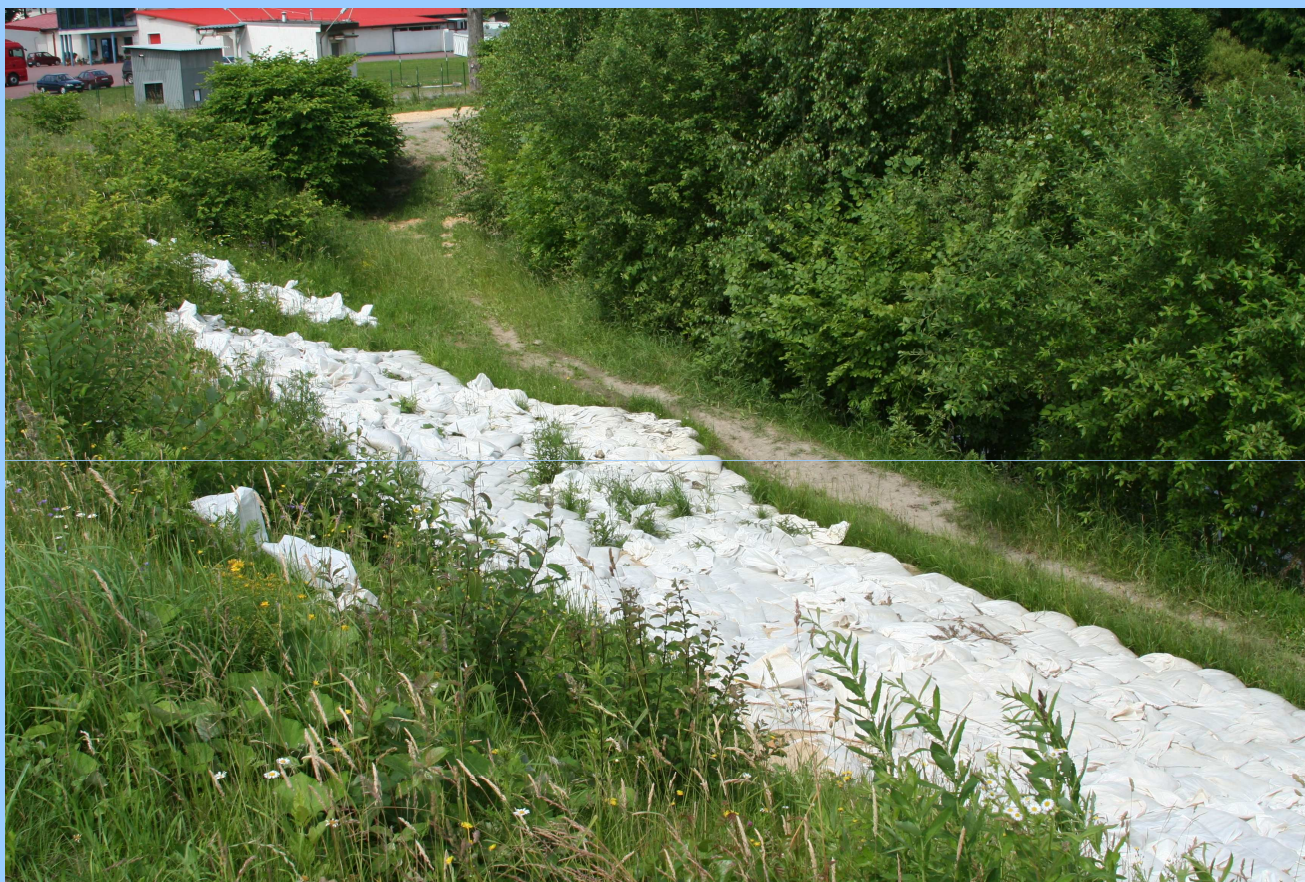
2. Wał Wisły, zmodernizowany po powodzi z 1997 powinien zostać naprawiony w okolicach pompowni DK-1. Podczas ostatniej powodzi uszkodzone zostały płyty na skapie odwodnej przy wylocie kolektora od pompowni DK-1. Konieczne jest też uszczelnienie wału na odcinku 200 m gdzie zlokalizowano przesiąki.

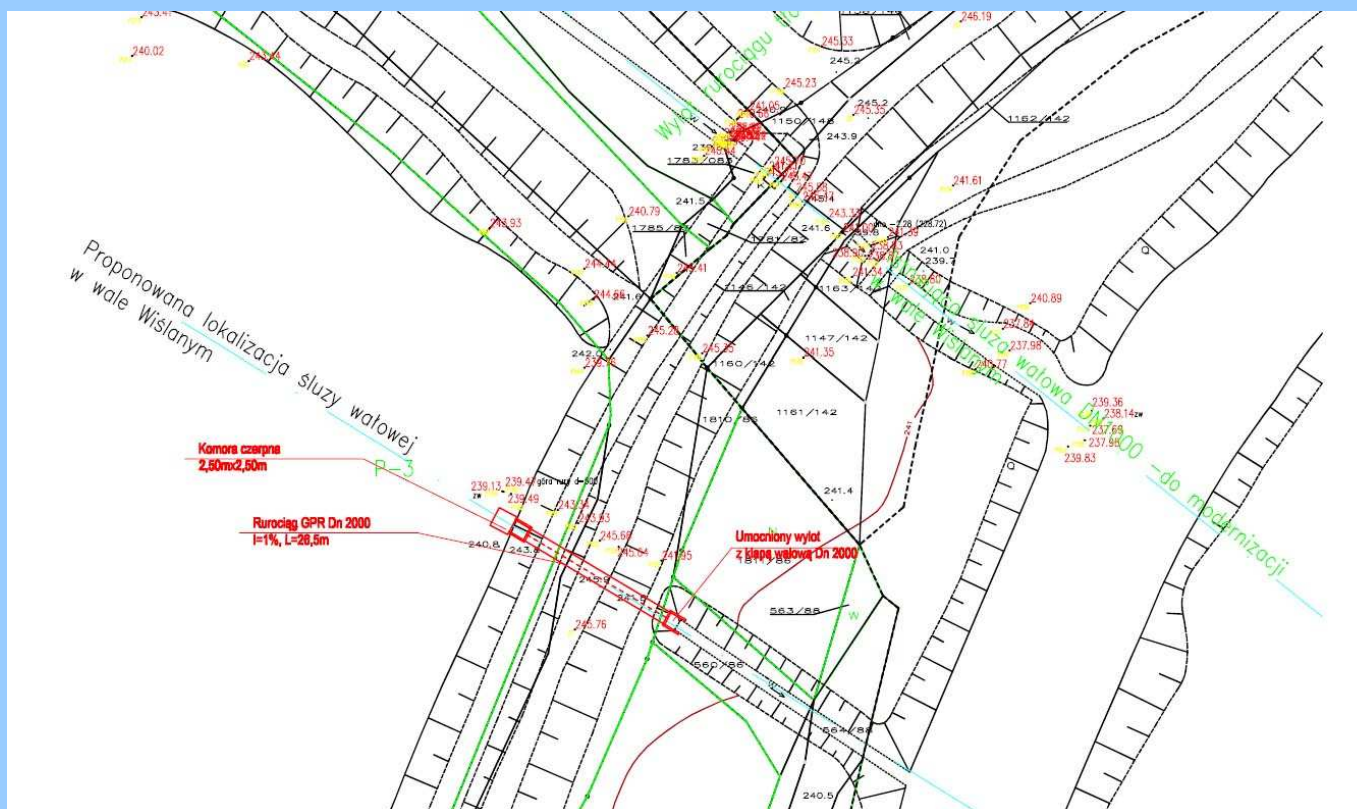
4. Obecnie jedynym rozwiązaniem umożliwiającym odprowadzenie grawitacyjne wód zbiornika Rontok Mały jest śluza dn500 z odprowadzeniem do jaru przy wlocie do śluzy wałowej Wisły. To rozwiązanie nie daje możliwości odprowadzenia wód podczas wezbrań wywołanych nawet lokalnym opadem. Dla rozwiązania długotrwałego tego problemu zaproponowano wykonanie nowej śluzy wałowej dn2000 zlokalizowanej w lewym wale Wisły około 100 m powyżej istniejącej śluzy.

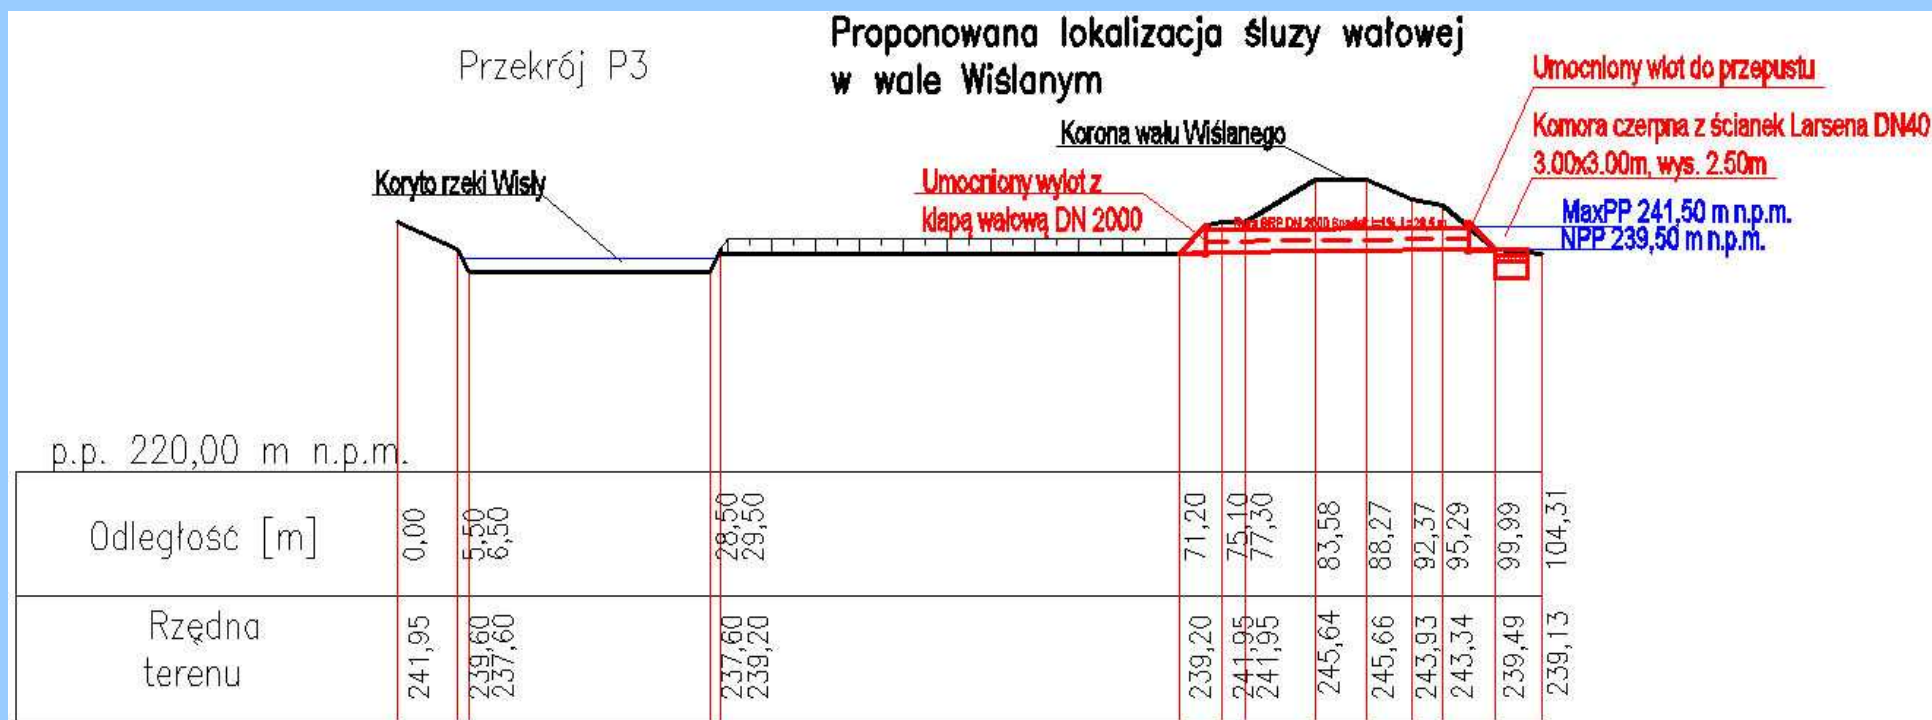
4. Obecnie jedynym rozwiązaniem umożliwiającym odprowadzenie grawitacyjne wód zbiornika Rontok Mały jest śluza dn500 z odprowadzeniem do jaru przy wlocie do śluzy wałowej Wisły. To rozwiązanie nie daje możliwości odprowadzenia wód podczas wezbrań wywołanych nawet lokalnym opadem. Dla rozwiązania długotrwałego tego problemu zaproponowano wykonanie nowej śluzy wałowej dn2000 zlokalizowanej w lewym wale Wisły około 100 m powyżej istniejącej śluzy.

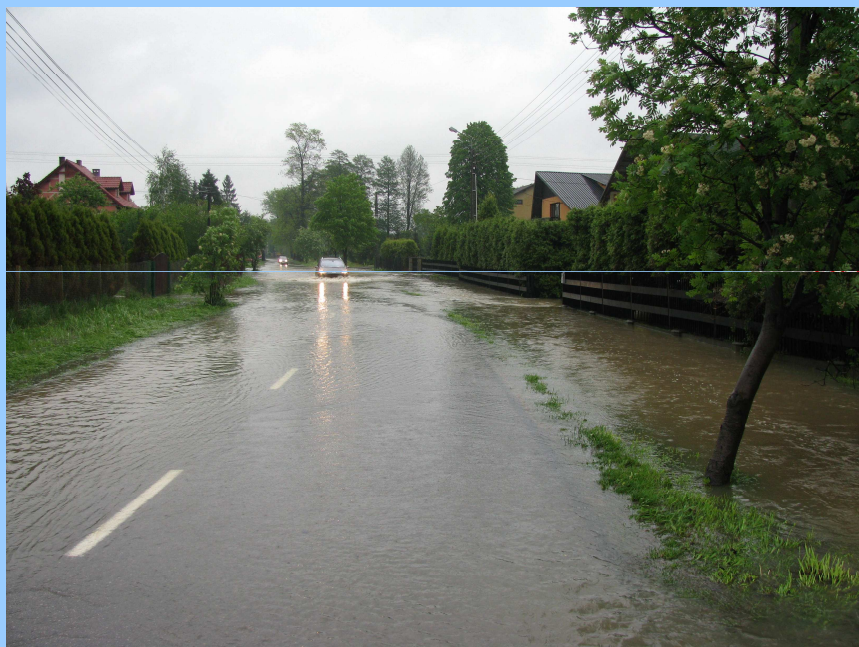
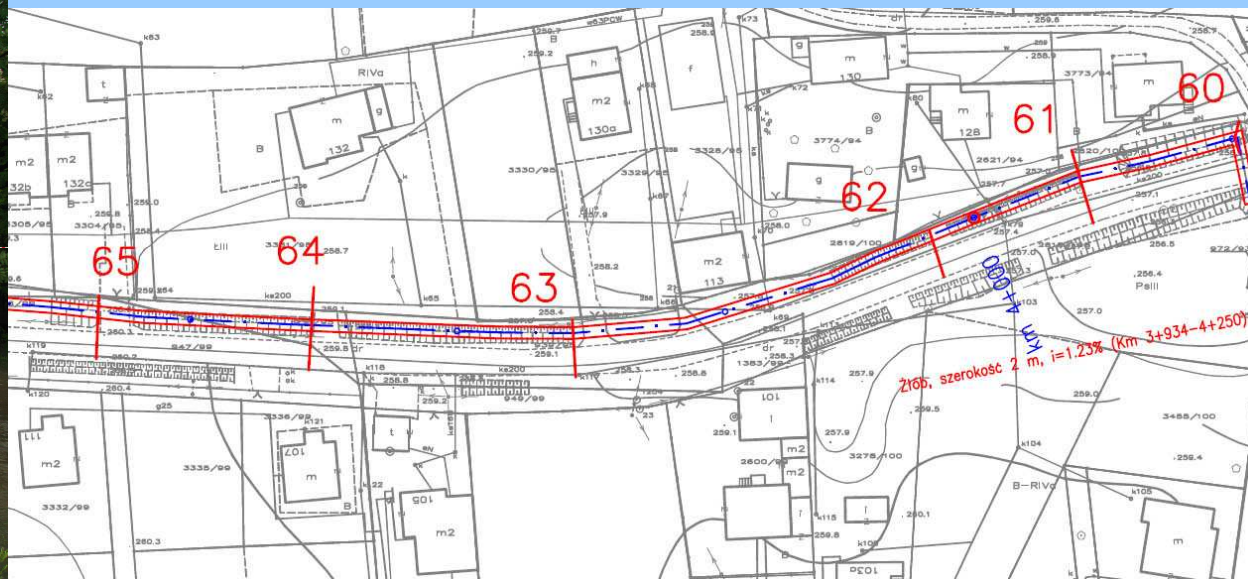
11. W celu zminimalizowania zagrożenia powodziowego od Potoku Goczałkowickiego w rejonie ul. Głównej konieczna jest całkowita przebudowa koryta potoku. W opracowaniu zaproponowano koncepcję niezbędnych rozwiązań technicznych (między innymi likwidację zarurowań i przepustów na trasie potoku).

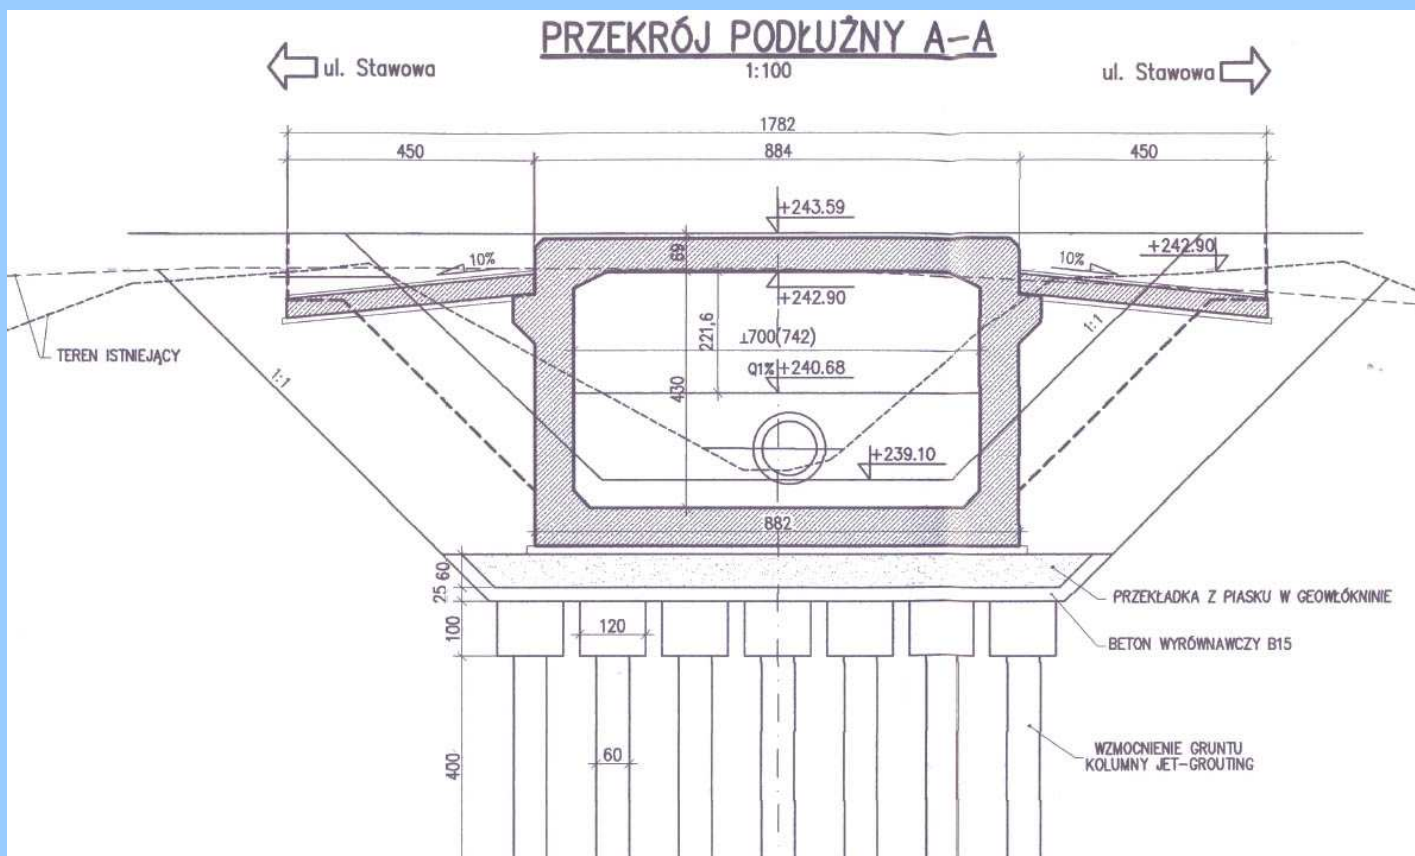
12. Konieczna jest przebudowa również przepustów poza rejonem ul. Głównej (np. przepust w ul. Stawowej – potok Goczałkowicki, przepust w ul. Dębowej – dopływ bez nazwy).
